航空写真を用いた2012年つくば市 竜巻による被害自動抽出の試み

Automated Building Damage Extraction from Aerial Photographs
Taken after the 2012 Tsukuba Tornado

千葉大学大学院 工学研究科
松田薫元・鈴木賢太郎・山崎文雄

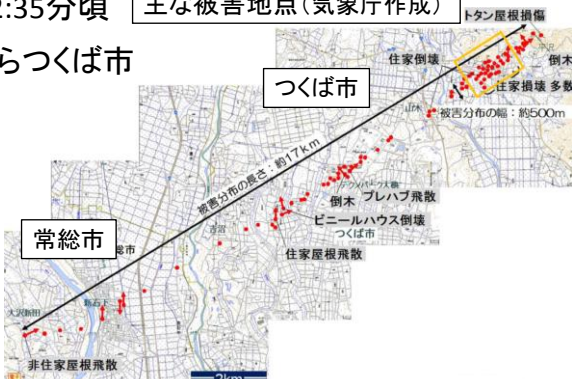
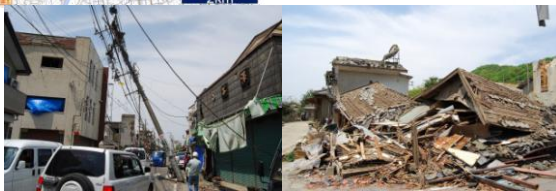
竜巻による被害範囲と
主な被害地点(気象庁作成)

被害範囲: 茨城県常総市からつくば市
長さ 約17km
幅 約500m

最大風速: 70~92m/s(推定)
(藤田スケール:F3)

住家被害総数: 665棟
(うち全壊89棟)
人的被害総数: 38名
(うち死者1名)

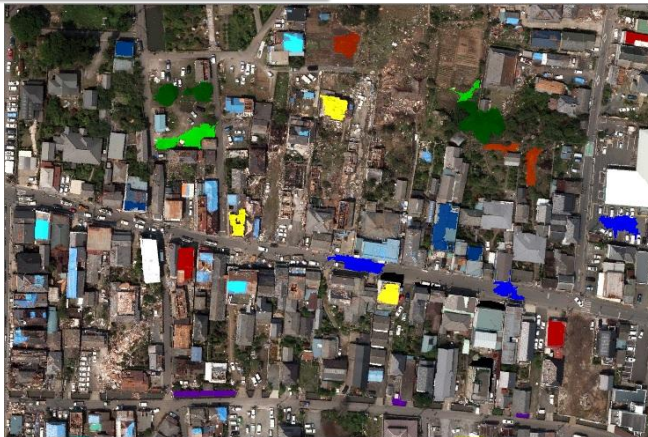
教師の選定

1つの教師につき3~5箇所選定

分類法: 最短距離法 使用バンド: R,G,B (3バンド) オブジェクトの周長を考慮

White Roof
Red Roof
Gray Roof
Blue Roof

Tree
Grass
Ground
Shadow

Road
River
Plastic Sheet
Debris

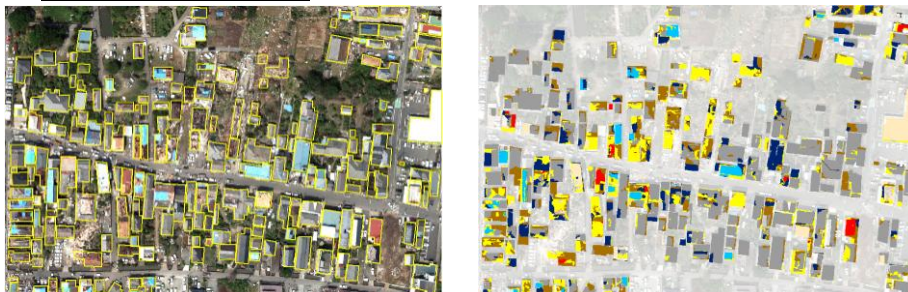
建物輪郭クリップ

建物輪郭で切り出し

Road	White Roof	Tree
River	Red Roof	Grass
Plastic Sheet	Gray Roof	Ground
Debris	Blue Roof	Shadow
12種類

White Roof	Plastic Sheet
Red Roof	Damage1
Gray Roof	Damage2
Blue Roof	
7種類

建物輪郭内のみを教師付き分類

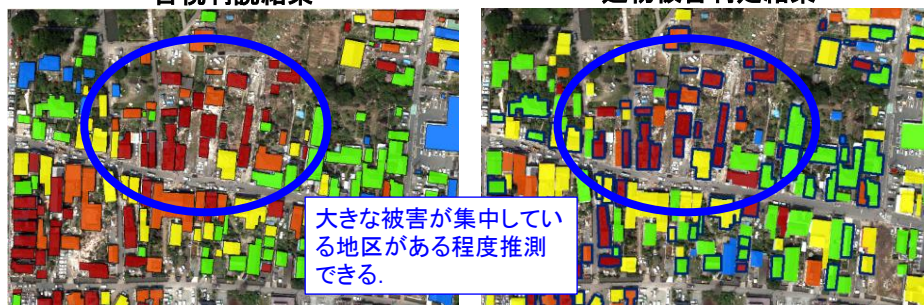
(建物輪郭クリップ後)
建物被害判定結果

大きな被害が集中している地区がある程度推測できる。

目視	全壊	大規模半壊	半壊	一部損壊	損壊なし	Sum	被害レベル ■ 全壊 ■ 大規模半壊 ■ 半壊 ■ 一部損壊 ■ 損壊なし
自動	35	1	2	1	1	40	
全壊	13	8	2	1	2	26	
大規模半壊	5	10	12	14	6	47	
半壊	0	5	14	27	15	61	
一部損壊	0	3	1	4	2	10	
損壊なし	0	3	1	4	2	10	
Sum	53	27	31	47	26	184

被害判定的の中棟数は大幅に増加し、全体の7割程度類似レベルの判定ができた。
