リモートセンシングを活用した 国土地理院の防災への取り組み

国土防災リモートセンシング研究会ワークショップ2014
2014年11月27日

国土地理院 地理地殻活動研究センター
地理情報解析研究室長
中島 秀敏

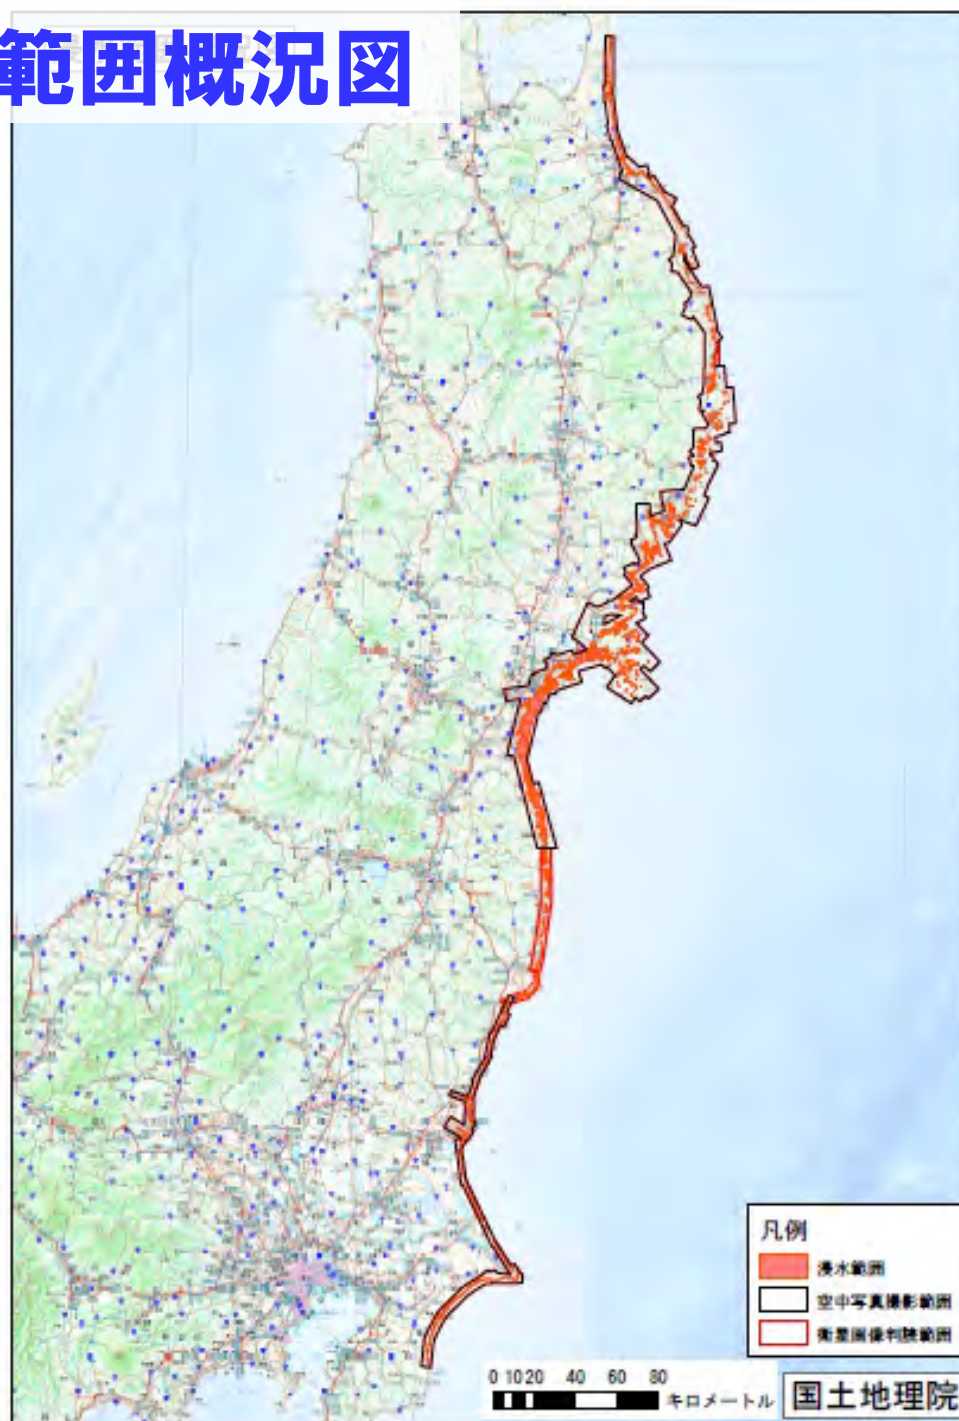
浸水範囲概況図

津波による浸水面積を
市区町村ごとに集計

総浸水面積は561km²

山手線の内側の約9倍

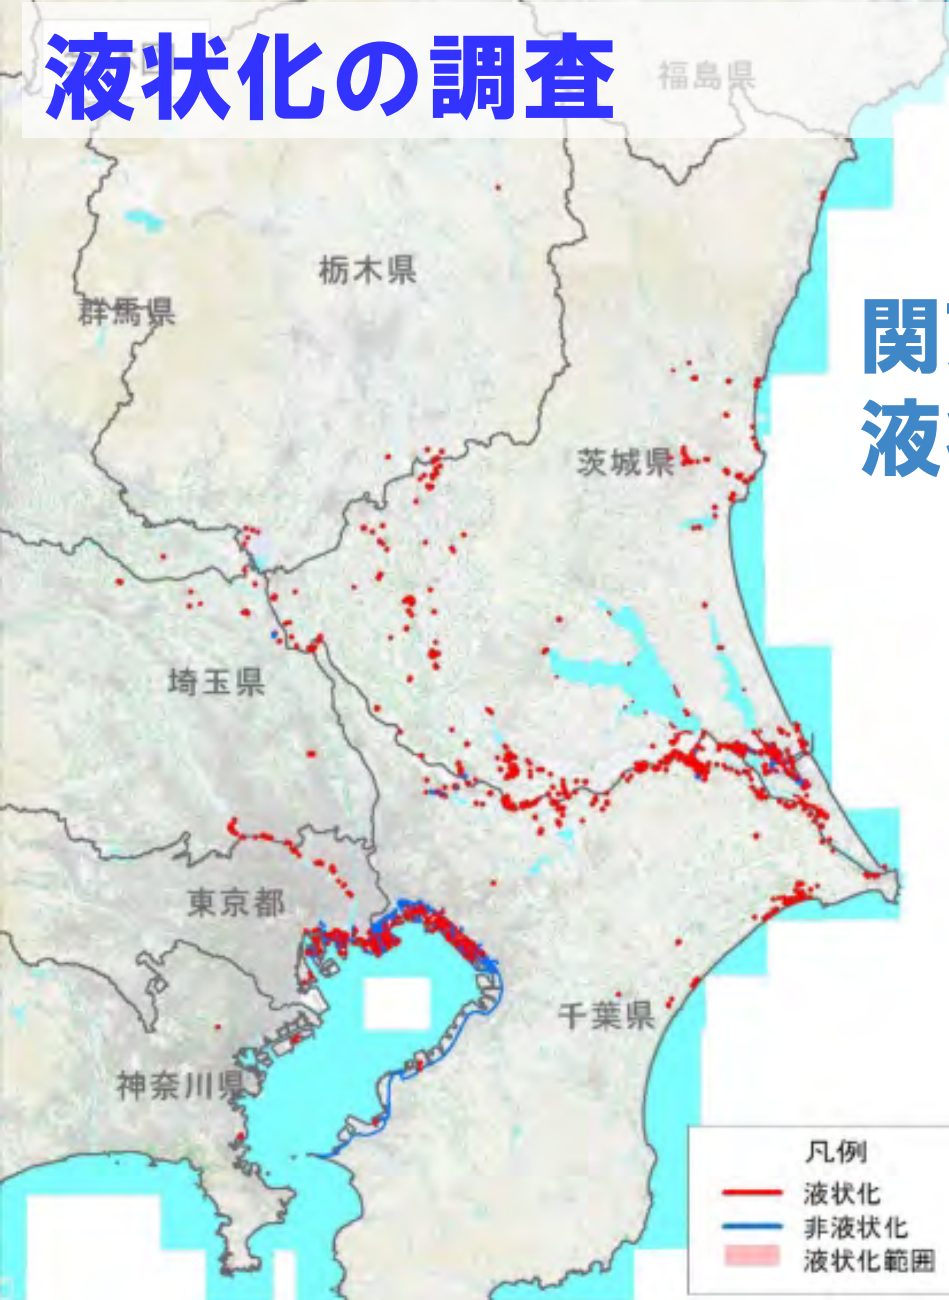
液状化の調査

関東地方の 液状化発生地の分布

液状化が集中発生した地域

- 東京湾岸（特に北部）
- 利根川流域
（鬼怒川，小貝川を含む）
- 九十九里平野
- 荒川低地
- 那珂川，久慈川流域

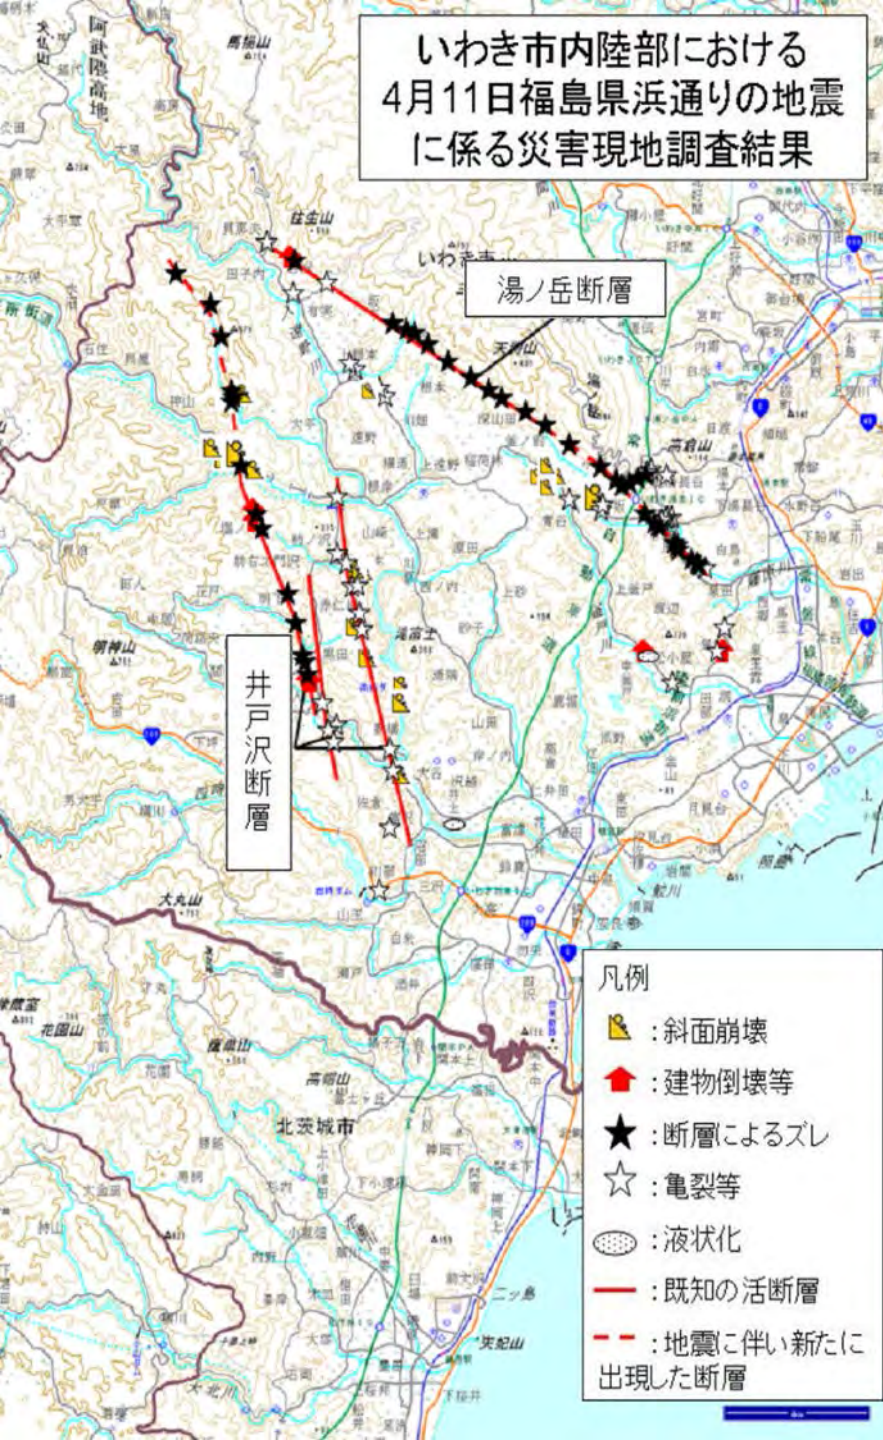
いわき市内陸部における
4月11日福島県浜通りの地震
に係る災害現地調査結果

2011年4月11日 福島県浜通りの地震による 地表地震断層の出現 小荒井・岡谷(2011)

主な調査結果

- ・井戸沢断層西側で断層によるズレ
(垂直方向に最大約2m)
- ・湯ノ岳断層でも断層によるズレ
(垂直方向に約80cm)
- ・両断層の延長上で新たに断層のズレが出現
- ・建物全壊は両断層の直上で発生
- ・斜面崩壊が両断層の直上や近傍で発生
(湯ノ岳断層と平行に斜面崩壊の多発域あり)
- ・井戸沢断層東側直上で斜面崩壊や亀裂等
が集中

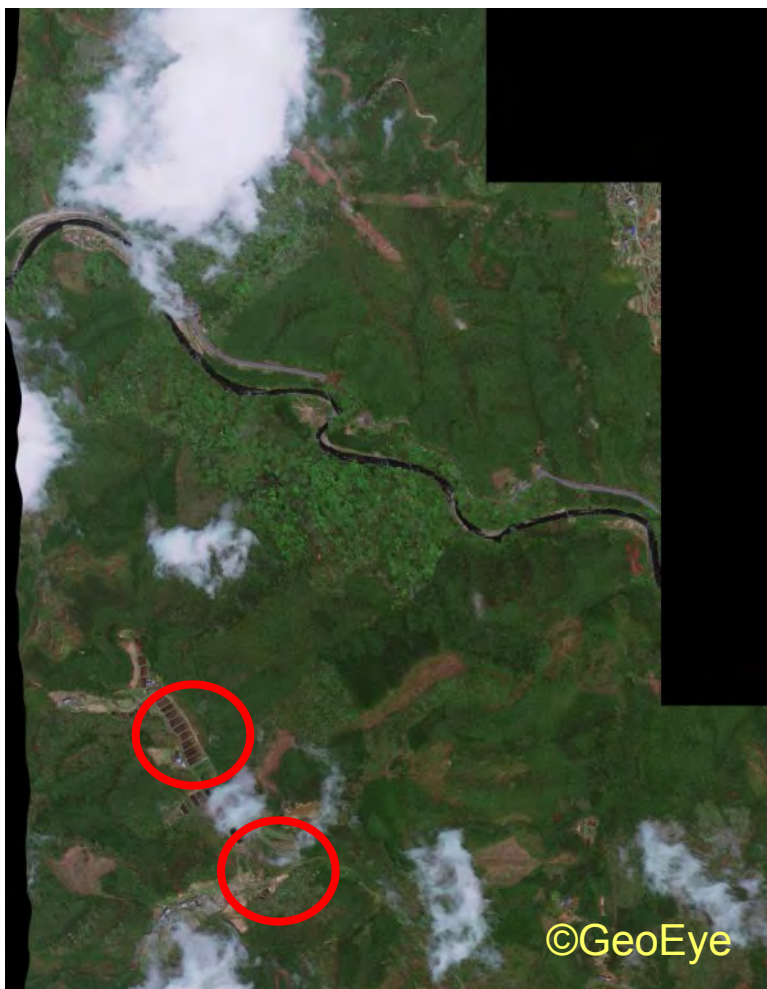
平成23年4月11日福島県浜通りの地震(M7.0)による地表地震断層の判読特性(福島県いわき市塩ノ平) 小荒井ほか(2011)

西側(写真の右側)が約70cm低下。
電信柱が傾いている。

道路や水田に段差があることは判読できる。
河川の河床で東側(下流側)が隆起したため淵が出現したが、その様子が判読できる。

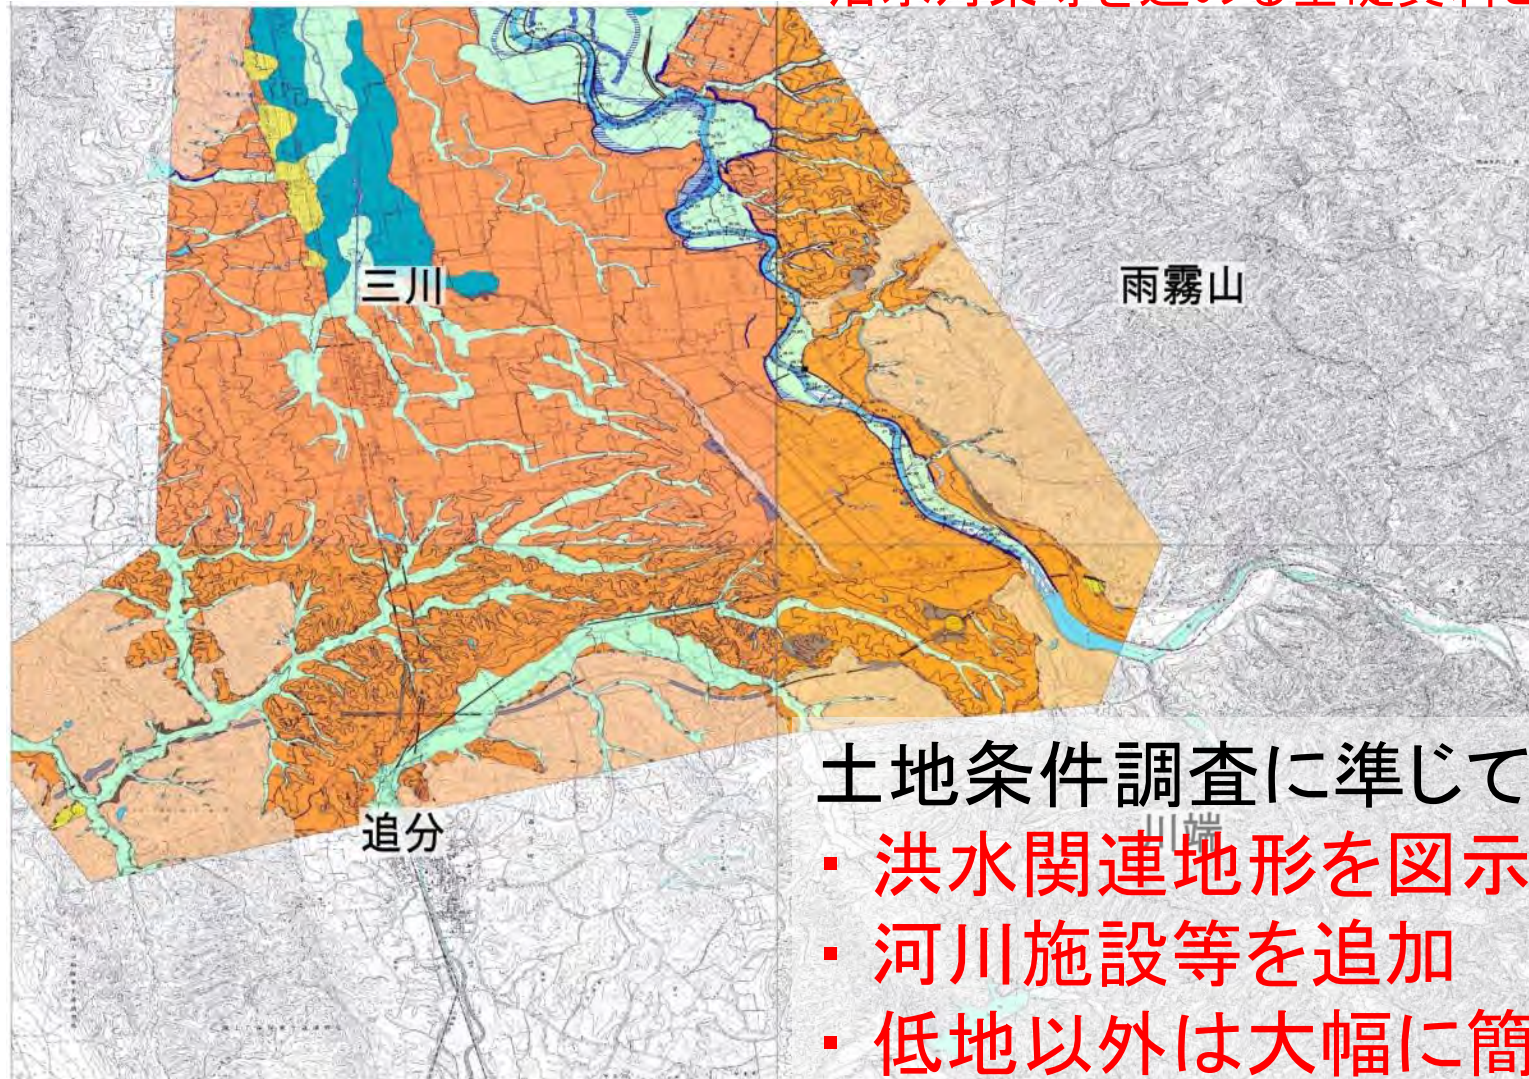
治水地形分類図

1:25,000 土地条件図「苫小牧」の一部(平成23年発行)

昭和51年の台風17号による長良川の破堤で大きな被害を受けたのを契機に、堤防の安全性の再確認を行うことを背景として実施。

治水対策等を進める基礎資料として作成

土地条件調査に準じて実施

- ・ 洪水関連地形を図示
- ・ 河川施設等を追加
- ・ 低地以外は大幅に簡略化

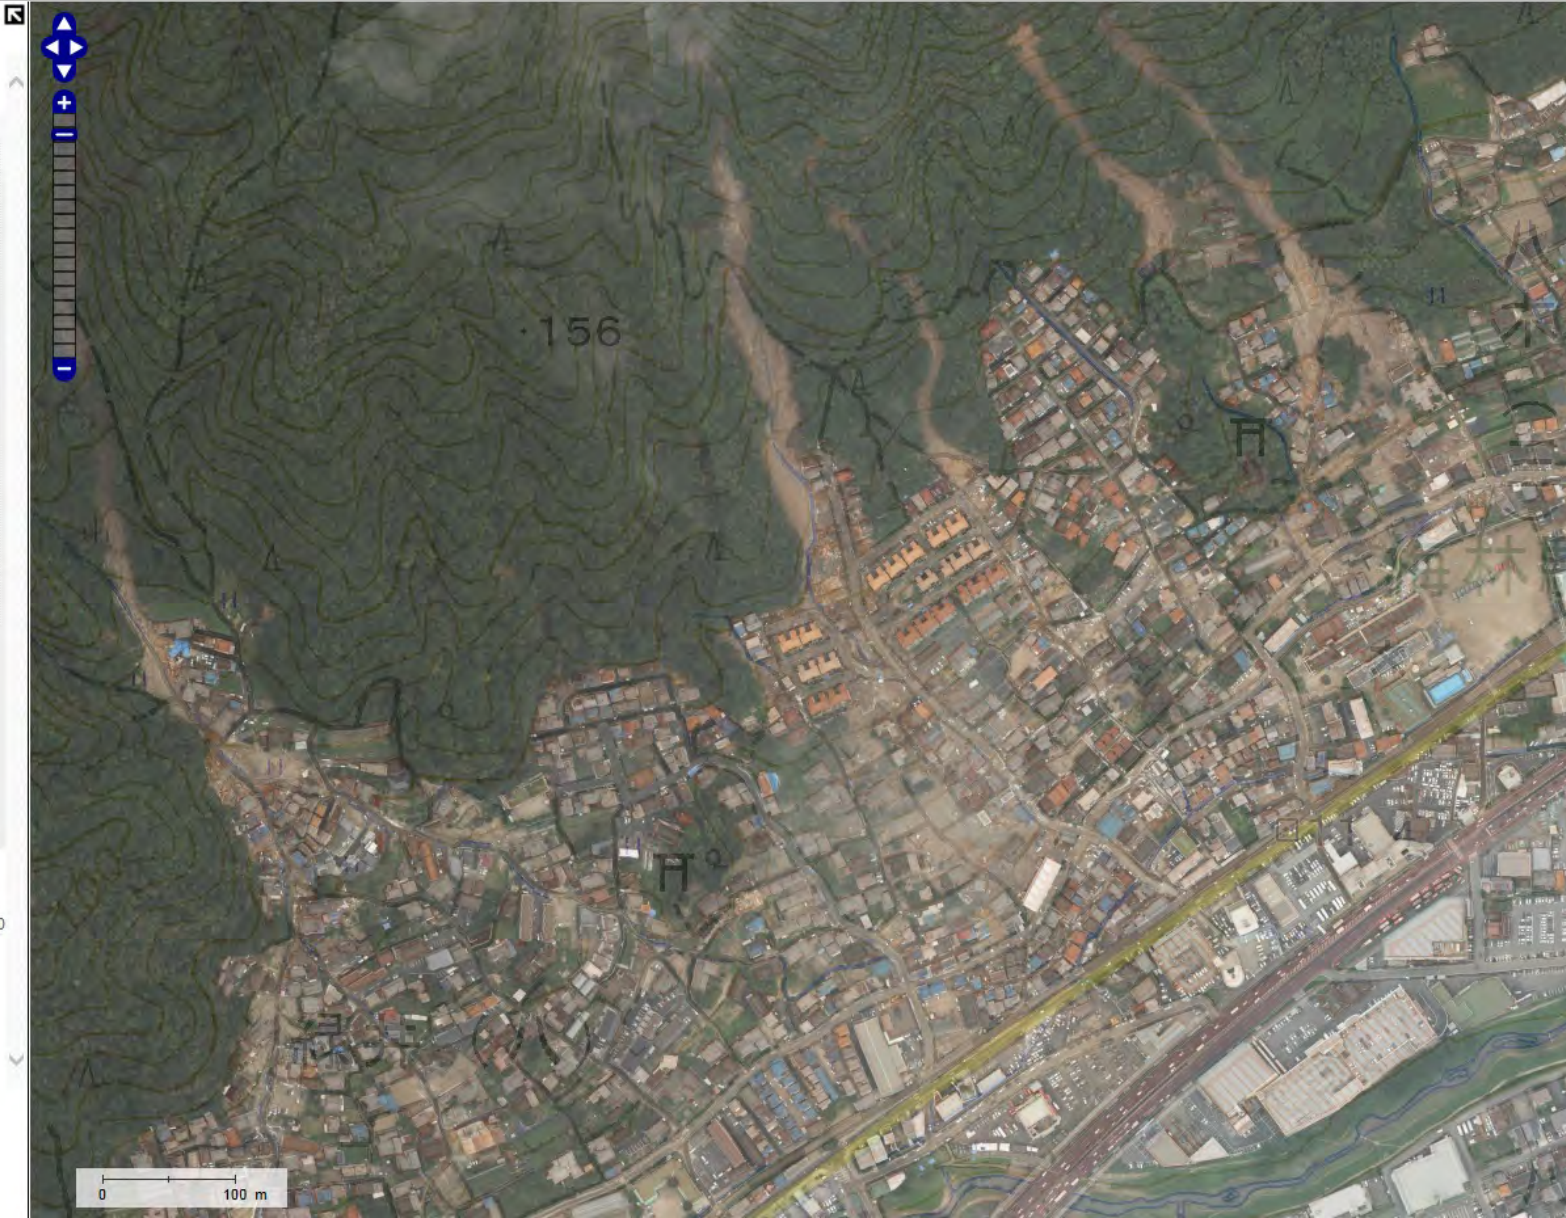
平成26年 8月豪雨(広島県) オルソ画像

8月28・30・31日撮影垂直写真のうち雲の影響のない部分を対象として、土砂の流出が確認できる範囲を判読したものです。

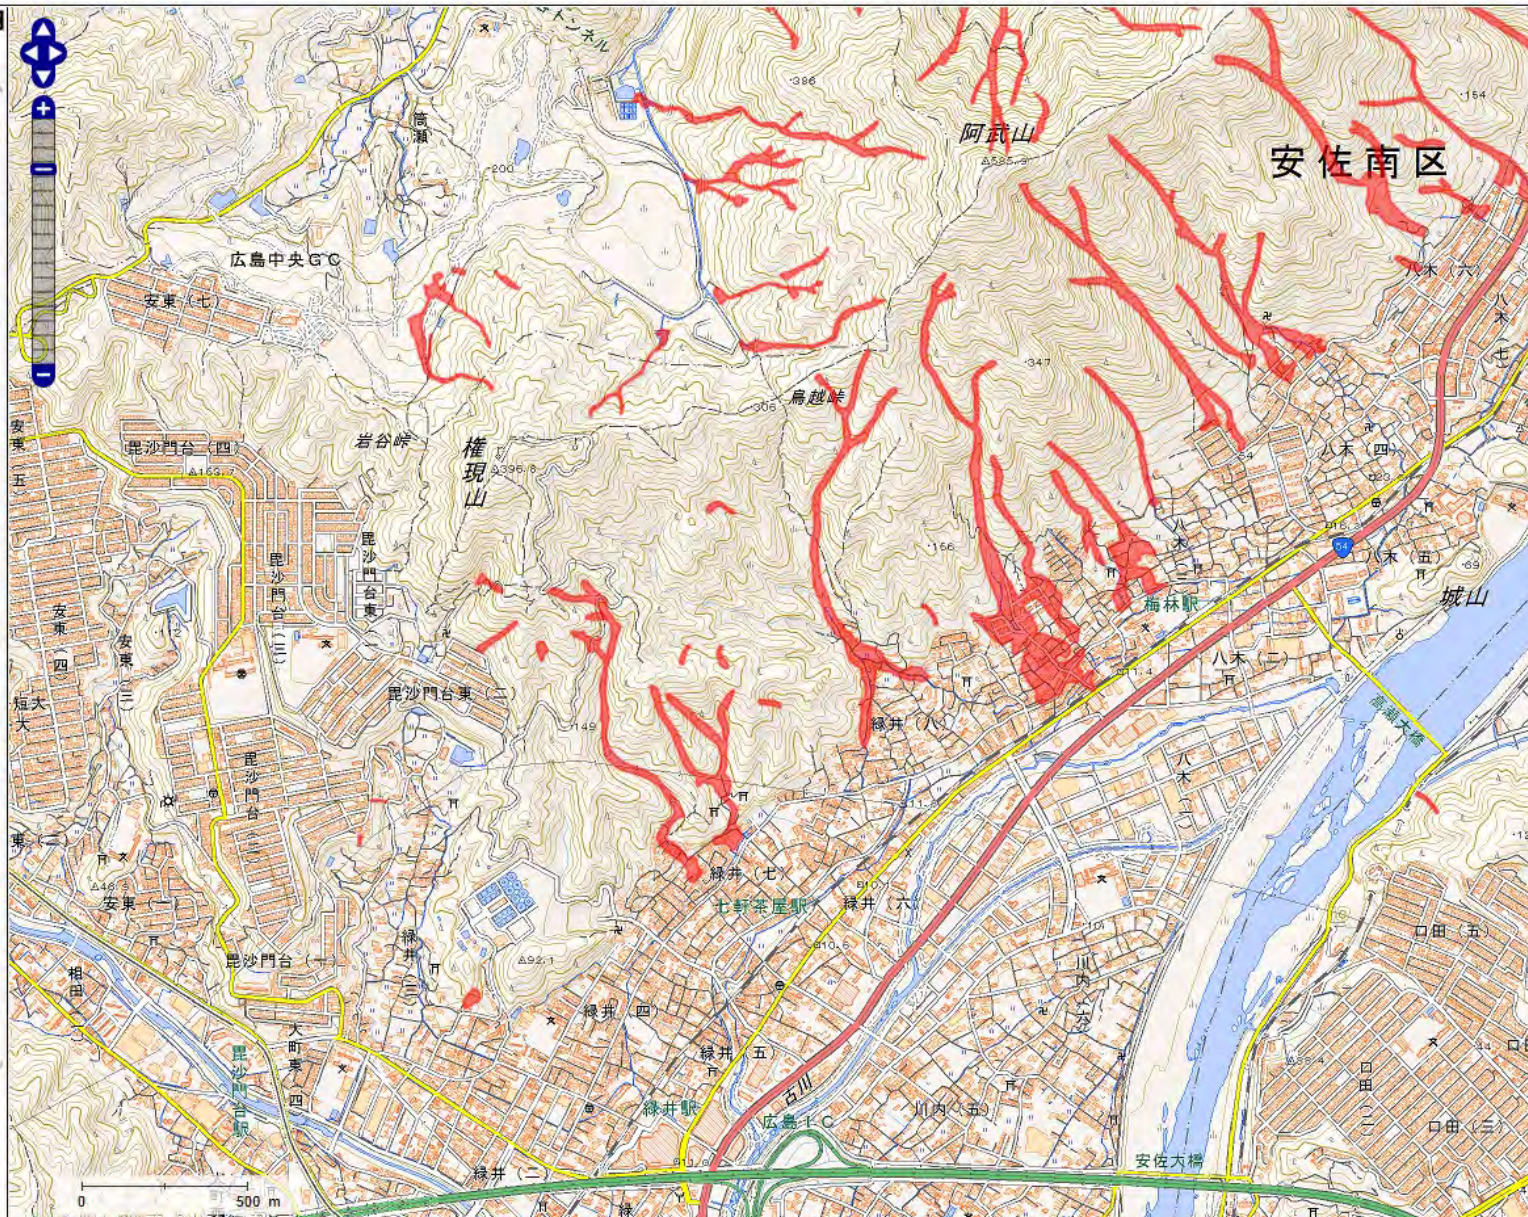
平成26年 8月豪雨(広島県) 写真判読図

8月28-30-31日撮影垂直写真のうち雲の影響のない部分を対象として、土砂の流出が確認できる範囲を判読したものです。

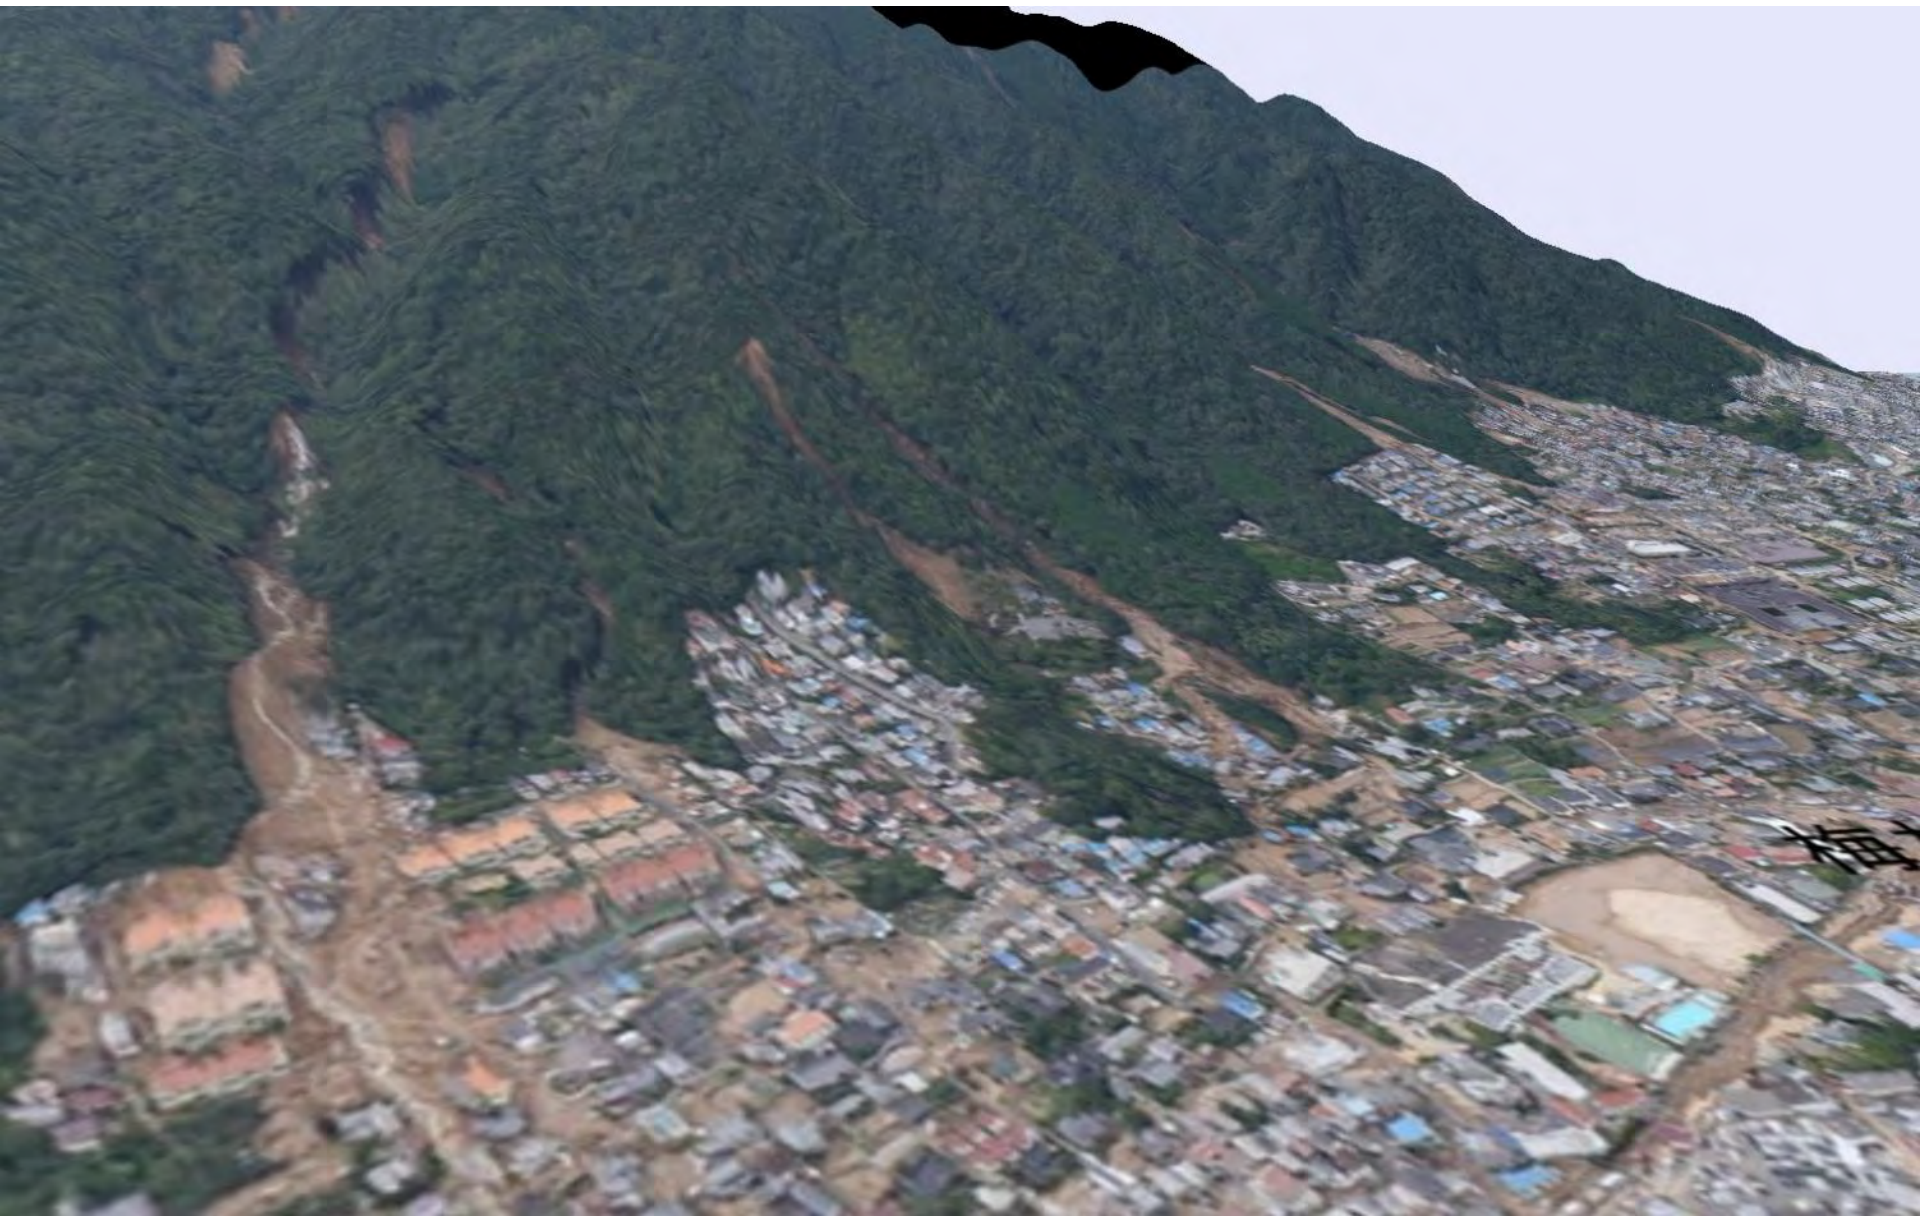
平成26年 8月豪雨(広島県) 立体図(WebGL3D)

自由に回転・拡大縮小が可能

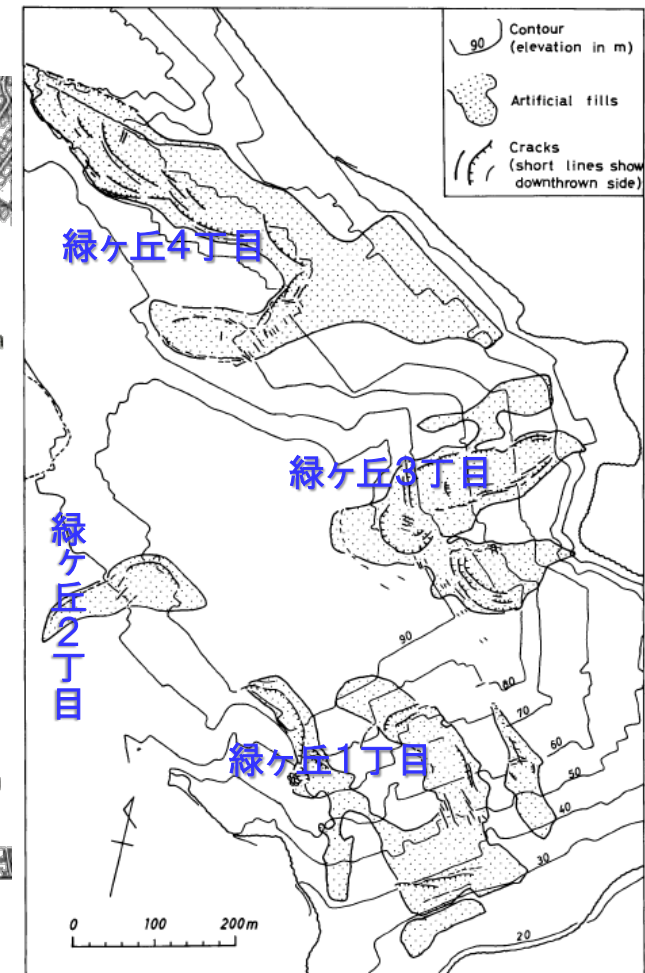
宅地造成に伴う切土・盛土分布図

GISによる盛土の抽出

※切土・盛土分布図作成用データは東北学院大学宮城教授提供

1978年宮城県沖地震による仙台市緑ヶ丘地区の盛土変状被害分布。

東北大学理学部地質古生物学教室(1979)より引用、加筆。

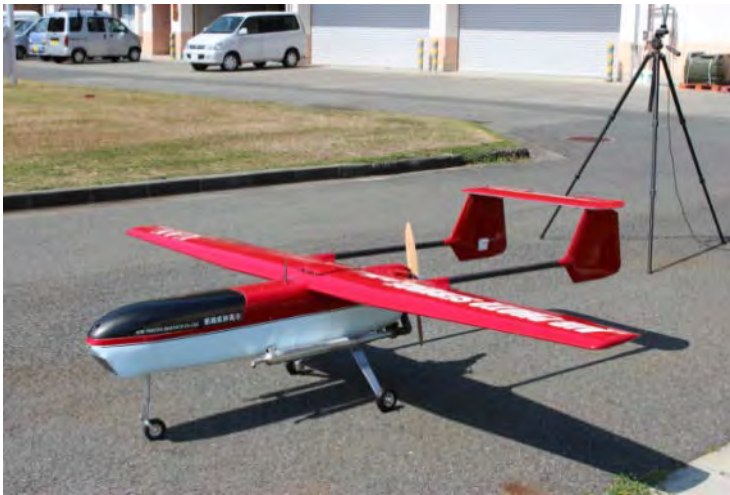
UAVによる西之島撮影(3/22)

- 撮影自体はUAVを持つ会社に発注
- 西之島に近い小笠原父島を発着地として、航続距離約260kmの長距離を自律航行により撮影
- 撮影枚数：454枚

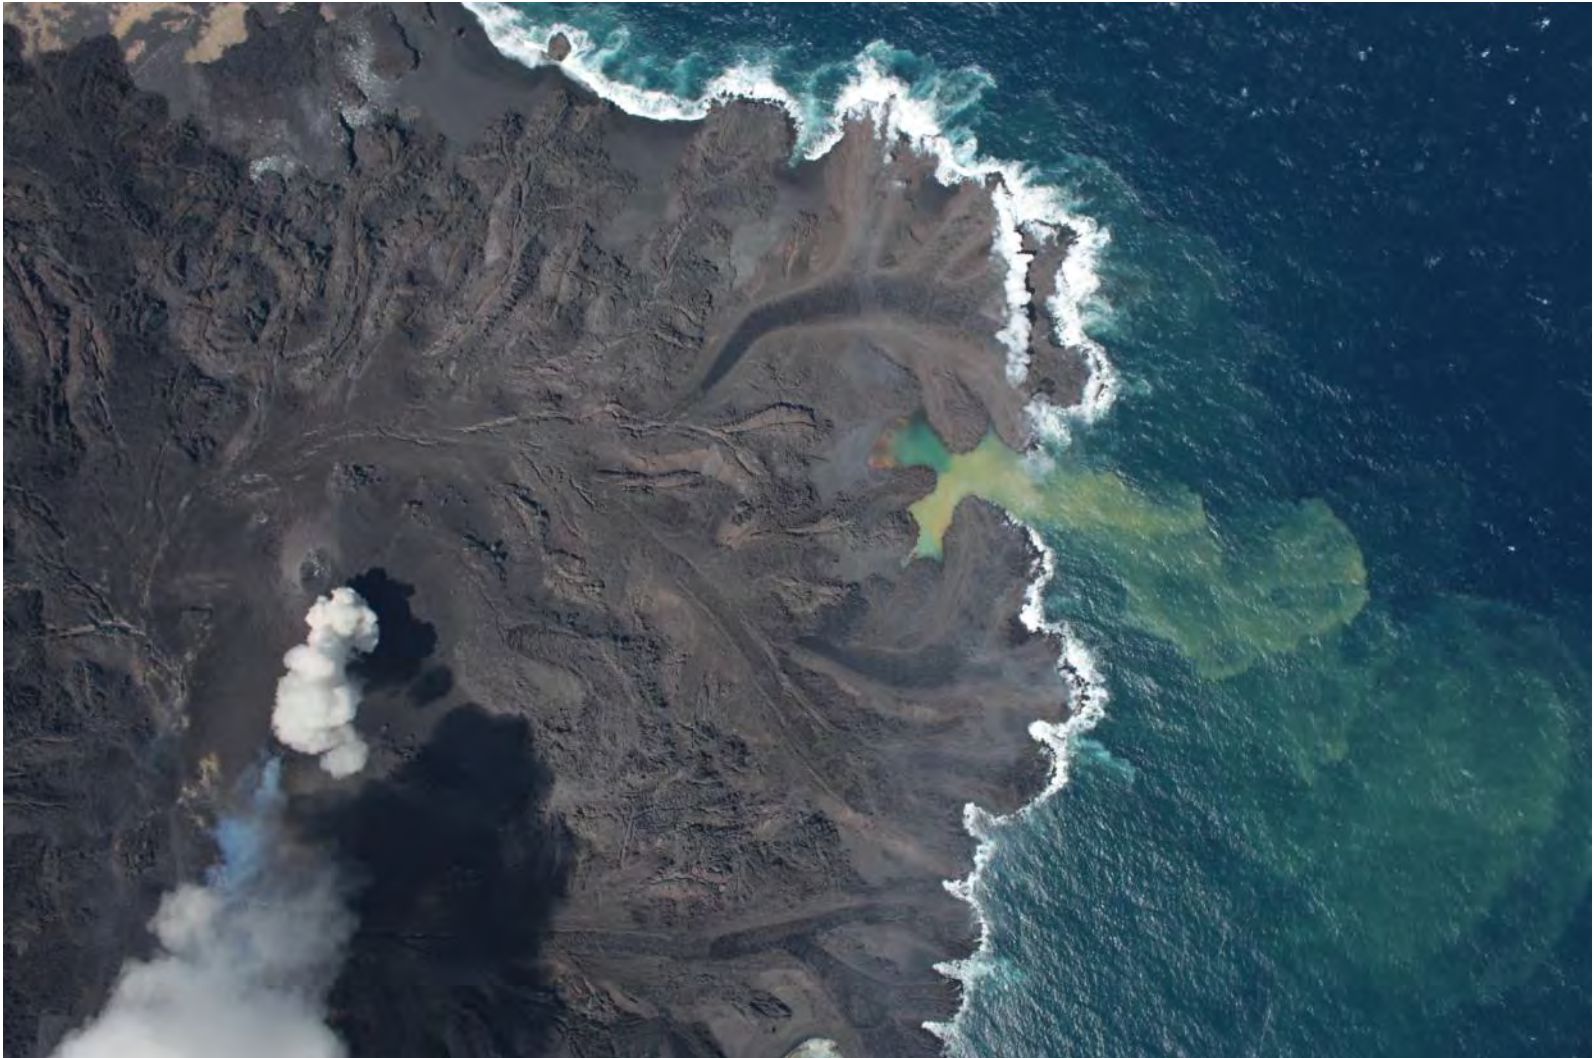
UAVで撮影した西之島の空中写真

2014.3.22撮影

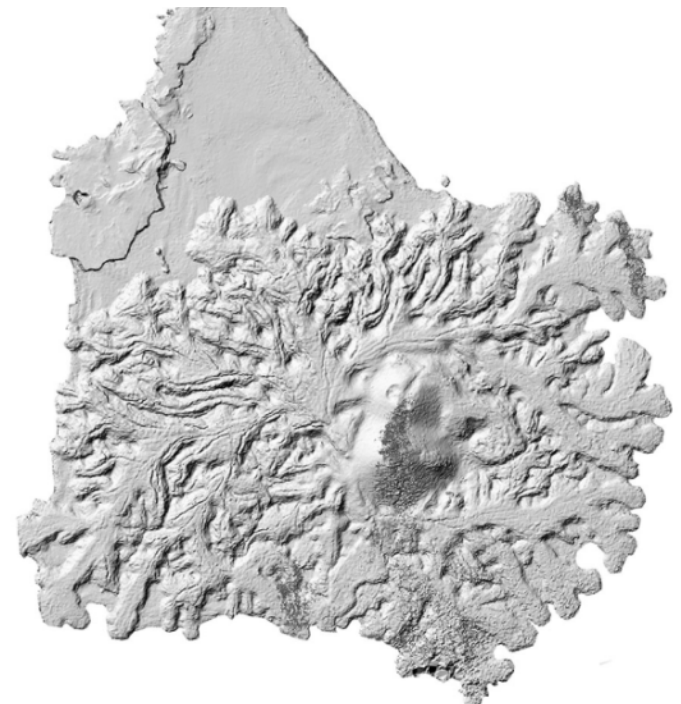
オルソ画像作成・地形データ(DSM)作成

- **オルソ画像**：空中写真を地図と重ね合わせることができるよう補正した画像。
- **DSM**：この場合はDEM（標高モデル）と同等

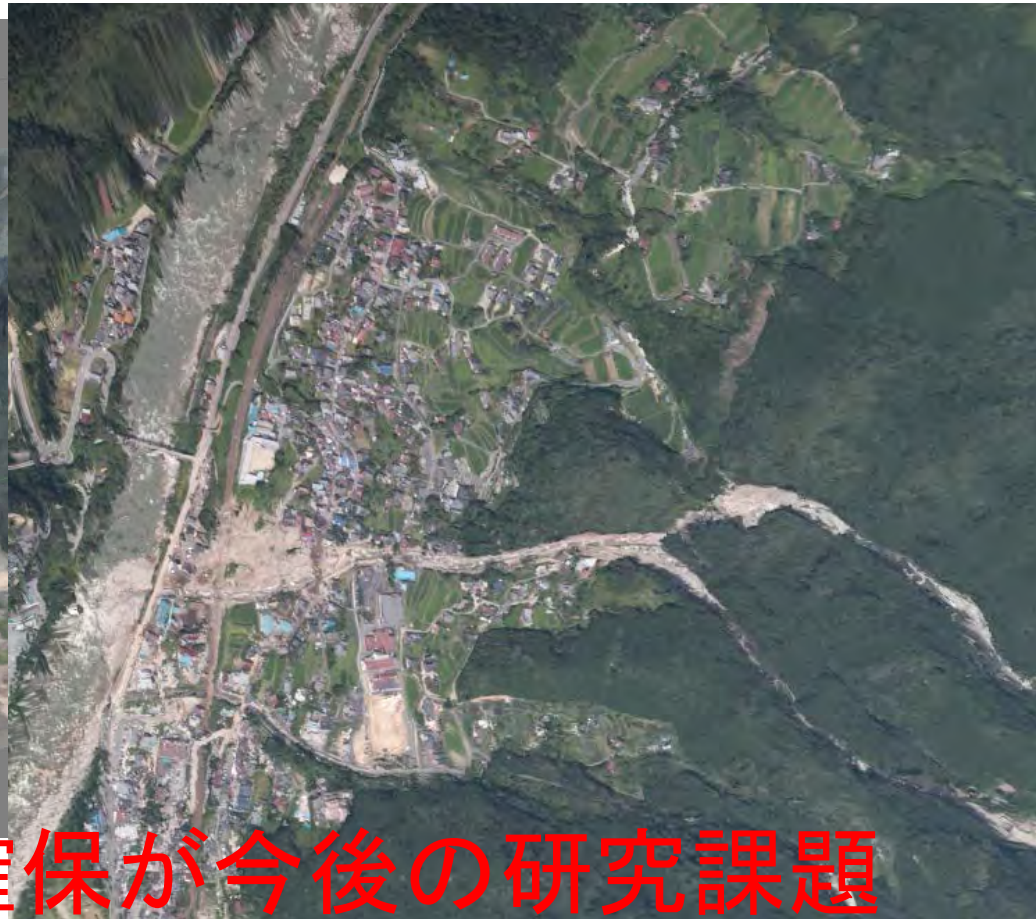
SfM-MVSによる斜面災害状況把握

—平成26年台風8号(南木曾)—

- 国土地理院航空機「くにかぜ」から撮影した位置情報付斜め写真を用いてSfMソフトにより3Dモデルを作成
- オルソ化した垂直写真も作成

測量としての精度確保が今後の研究課題
