# 多時期航空レーザー計測データを用いた2018年胆振東部 地震による厚真町の被害把握と復興モニタリング

山崎 文雄<sup>1), 3)</sup>, 劉 ウェン<sup>2)</sup>

## 背景と目的

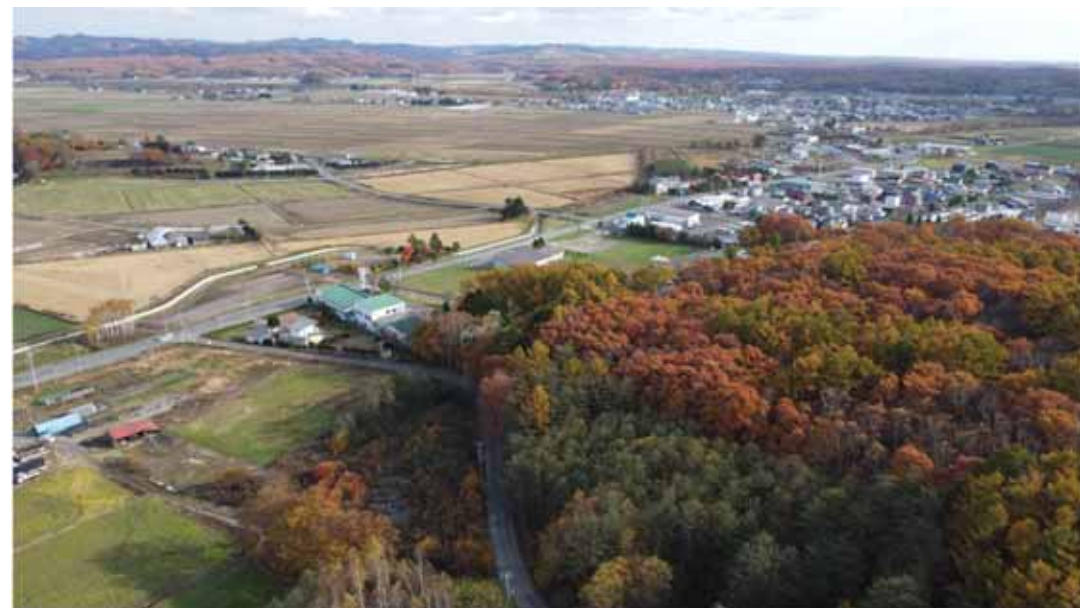
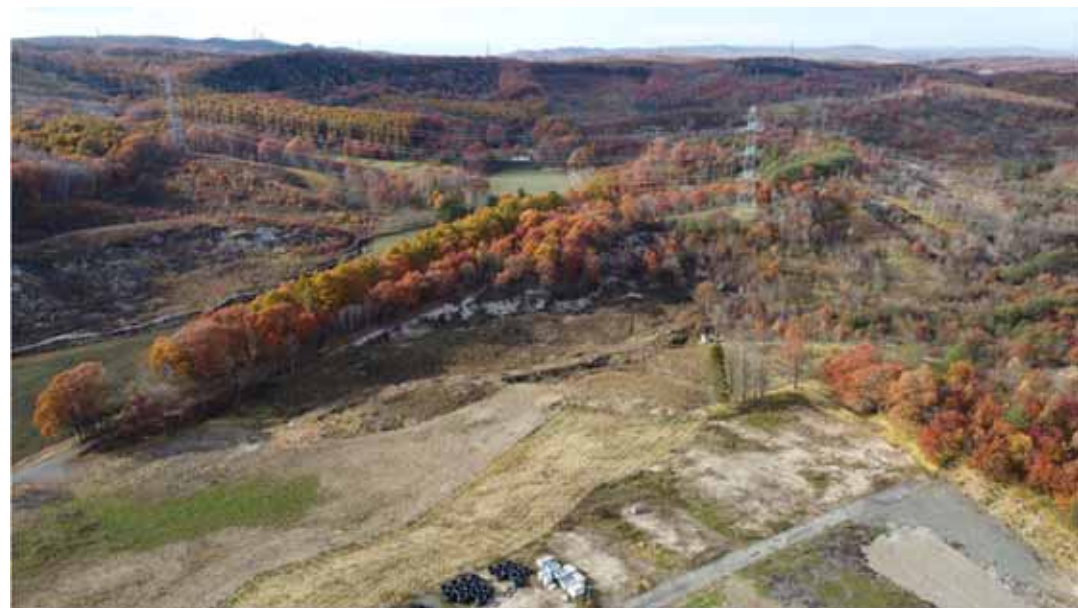
2021/10/31 UAV

厚真町中心部より東を見る

仮設住宅Bすでに撤去

移転した豊厚園

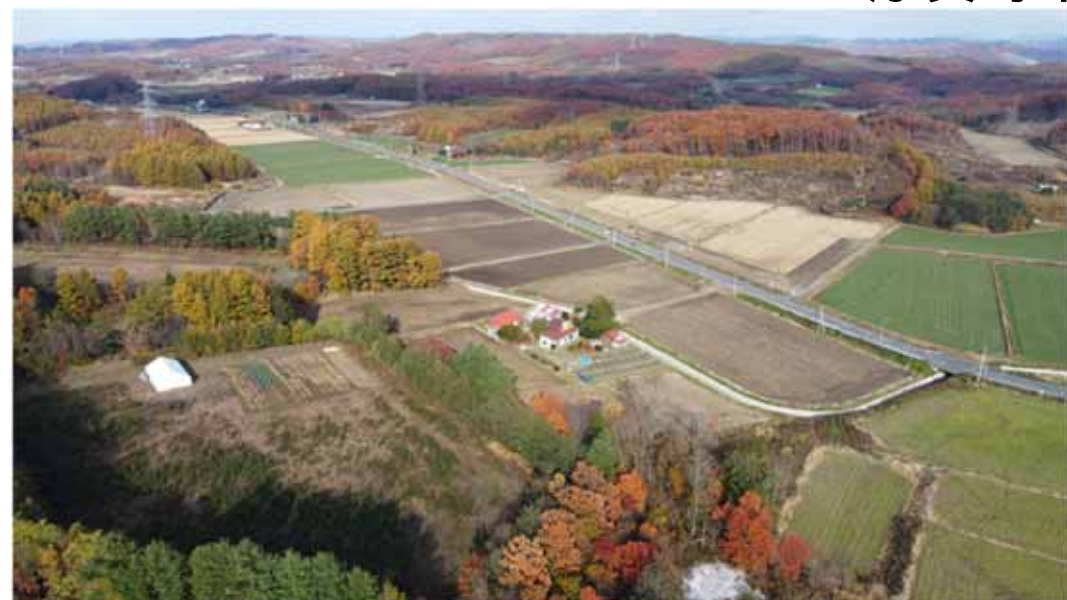
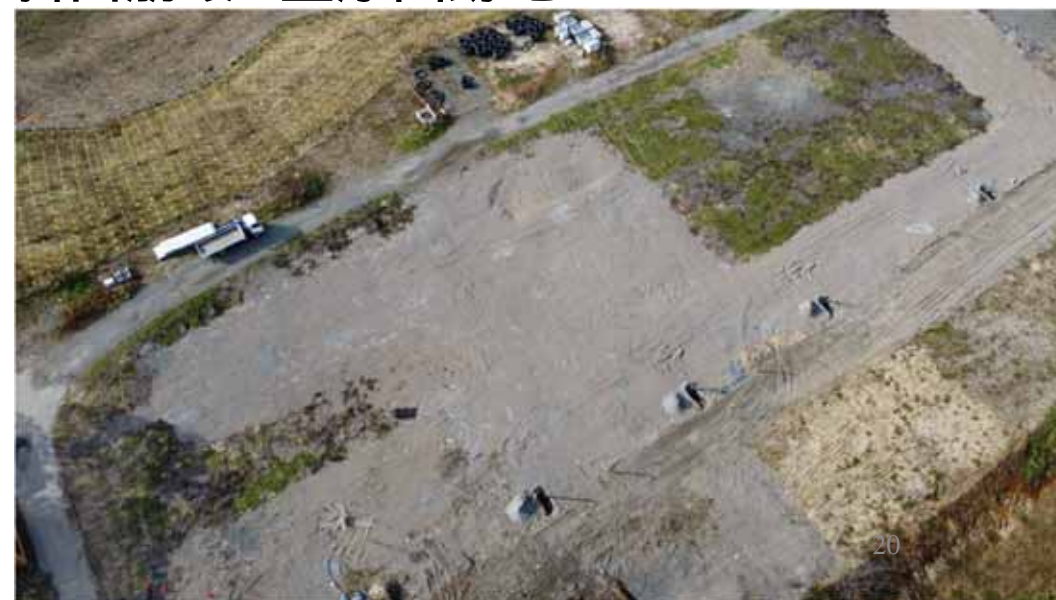
2021/10/31 UAV 厚真町本郷 斜面崩壊と豊厚園跡地

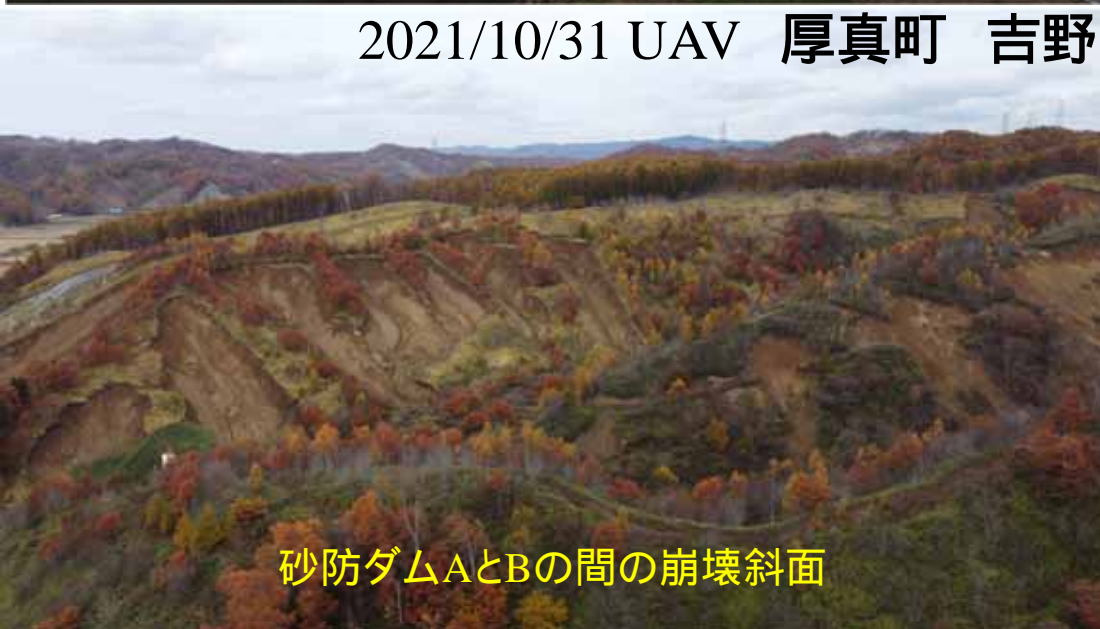
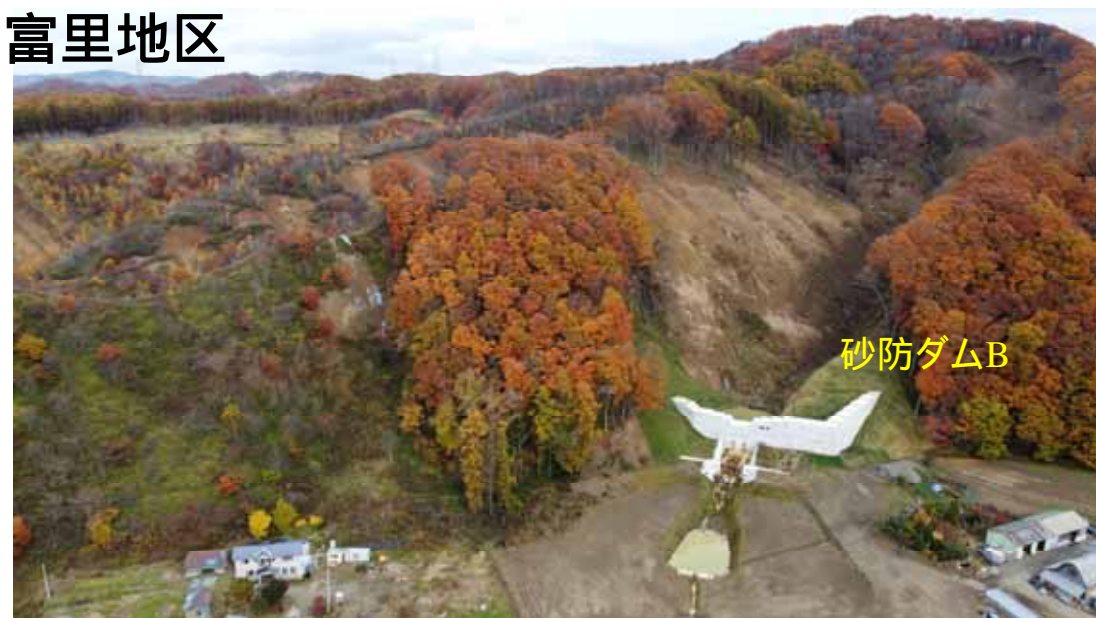
2021/10/31 UAV 厚真町 吉野・富里地区
