多時期航空機レーザ計測データを用いた 2018年北海道胆振東部地震 における斜面崩壊の把握

○劉 ウェン¹⁾, 山崎 文雄^{2), 3)}

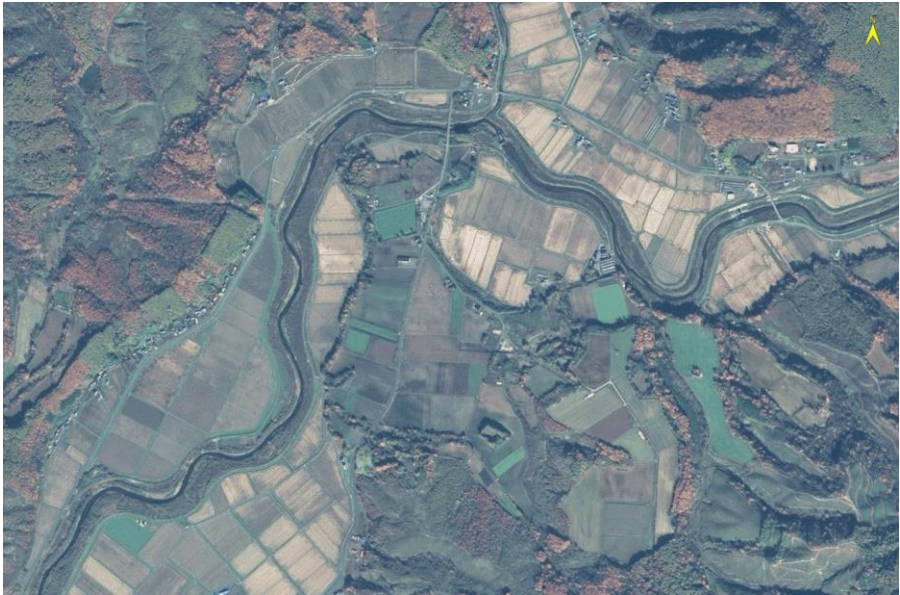
対象地域とDSMデータ

2017年10月27日—2018年10月4日 SPOT 6 / 7

地震前後15年間のDSM差分

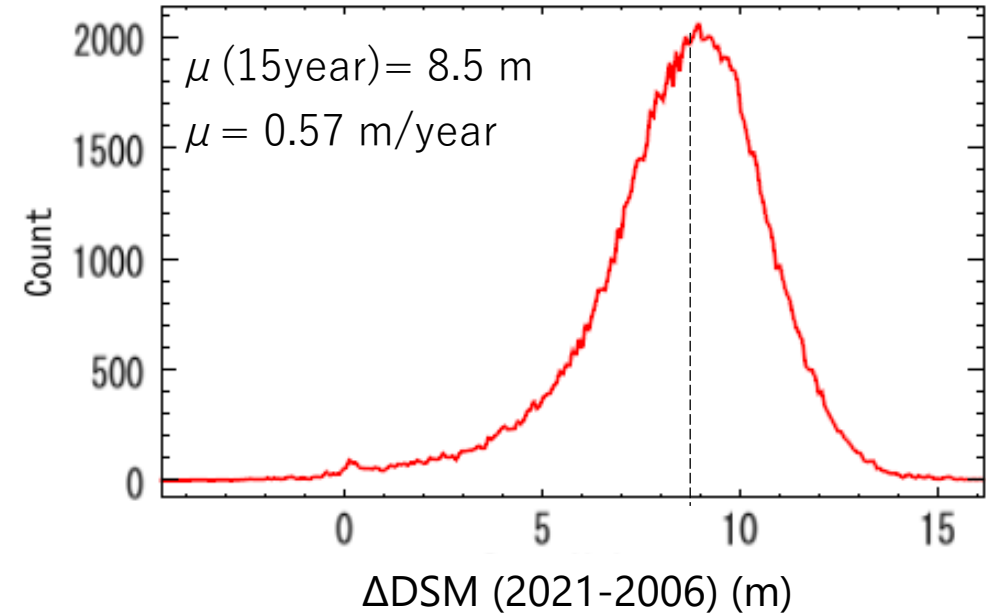
DSM差分 (2006.11 - 2021.5)

■ 樹木のサンプル

- 地震前後データの撮影時間が10年間以上離れている
- 樹木の成長や人為的な開発による標高の変化が大きい

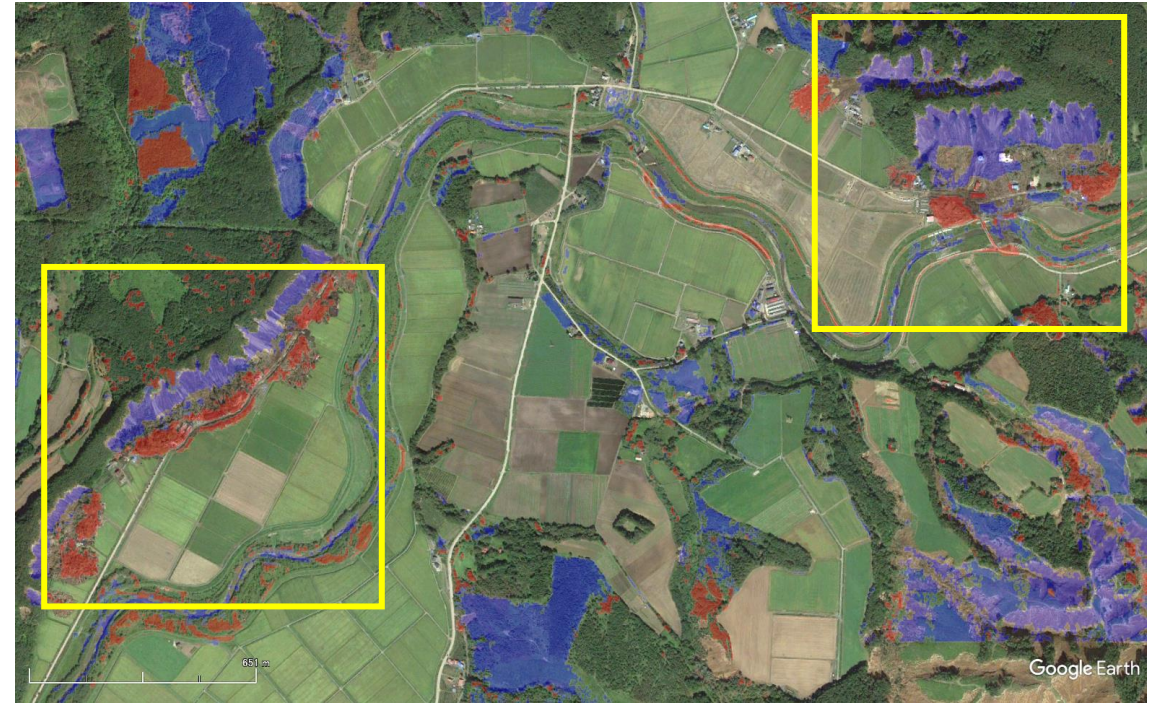
土砂災害箇所への抽出

2018 - 2006

Google Earth 2018/9/11

- 崩壊域
- 堆積域

Liu et al. (2019)と同様の閾値を使って崩壊域と堆積域を抽出した
(全範囲6.86 km²)

崩壊域 : $\Delta H < -4 \text{ m} \ \& \ \text{size} > 100 \text{ m}^2 \Rightarrow$ 抽出結果 : 0.86 km²

堆積域 : $2 \text{ m} < \Delta H < 10 \text{ m} \ \& \ \text{size} > 100 \text{ m}^2 \Rightarrow$ 抽出結果 : 0.35 km²
抽出部分の外郭をとり、外郭内に抽出結果の密度が0.8以上のみ有効な堆積域とした

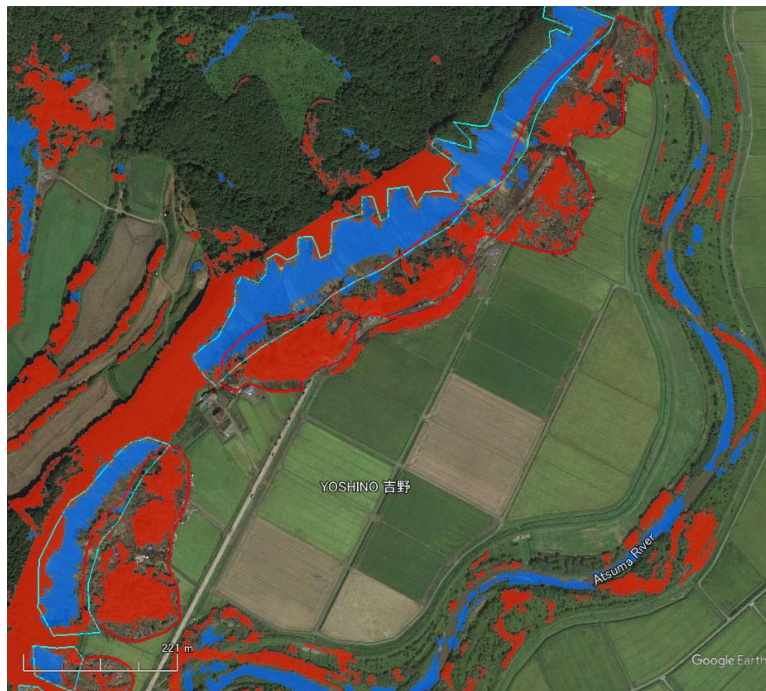
抽出結果の検証

抽出結果の混同行列 [km²]

Results by Kita				
		Collapse	Sediment	Others	Total	User Acc.
DSM differences	Collapse	0.31	0.07	0.58	0.96	32.3%
	Sediment	0.03	0.14	0.58	0.76	18.8%
	Others	0.13	0.18	4.83	5.14	93.9%
	Total	0.47	0.40	5.99	6.86	
	Producer Acc.	65.2%	36.2%	80.5%		76.9%
