第79回（令和7年度秋季）  
学術講演会 実利用【U3】  
2025年11月26日

# 衛星SAR干渉解析を用いた コヒーレンス差分手法による 豪雨災害被災地点検出の検討

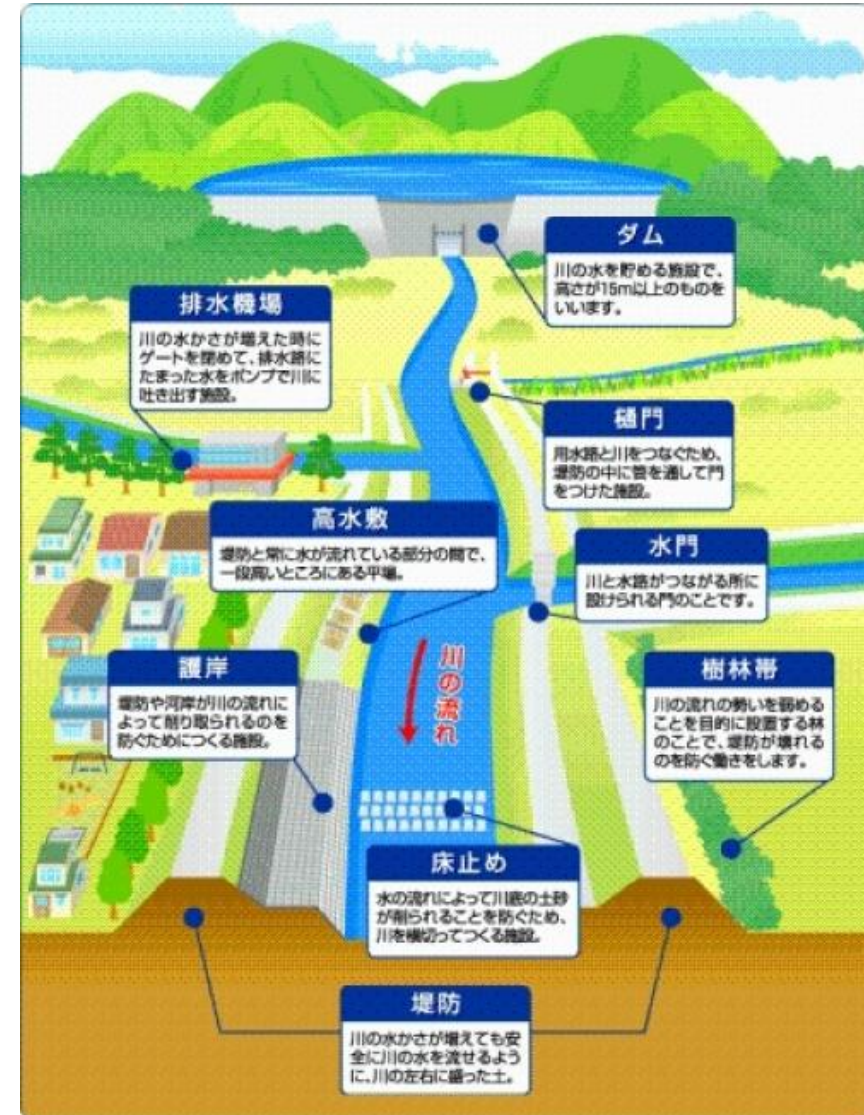
- 護岸 : 堤防や河岸が川の流れによって削り取られるのを防ぐためにつくる施設
  - 高水敷 : 普段はグラウンドや公園等、人々に利用されることもある施設。洪水時には浸水する場所である。
  - 水門 : 洪水時または、高潮時にゲートを全閉することによって堤防の代わりにもなる施設。
- 等がある。

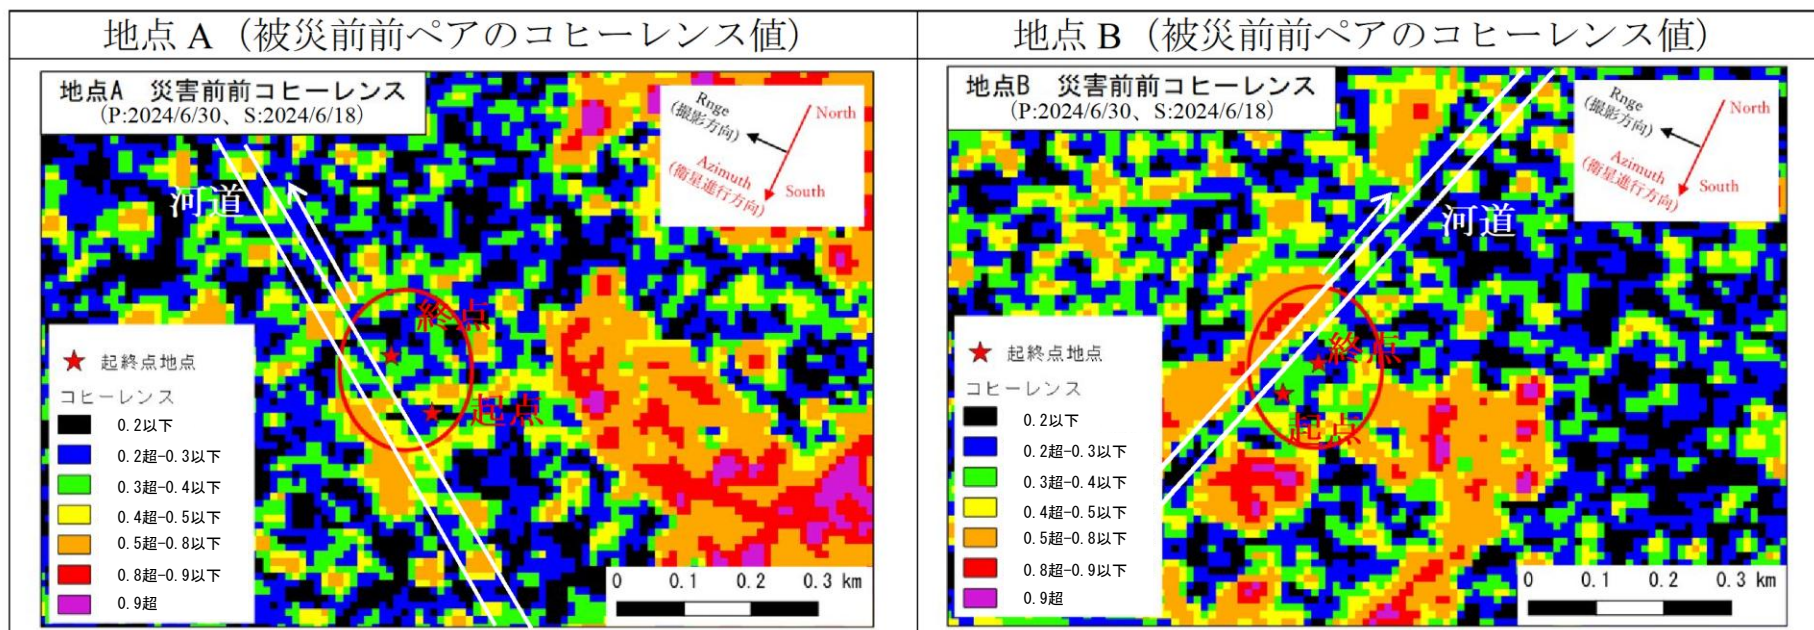
### 被災前の各地点におけるコヒーレンス確認結果 (2)

- 前述した「地点A」～「地点B」における被災前干渉解析結果を以下に示す。
- 被災前のSAR干渉解析の結果、地点A、地点Bの起点・終点周辺のコヒーレンスは概ね0.3程度以上あることを確認したため、干渉解析には適する地点であると判断する。
- 河道内についてもコヒーレンスが比較的高い部分が多いが、当該地区の河川は中洲が多くあり、平時は河床部が見える場所も多いため、その影響であると考えられる。

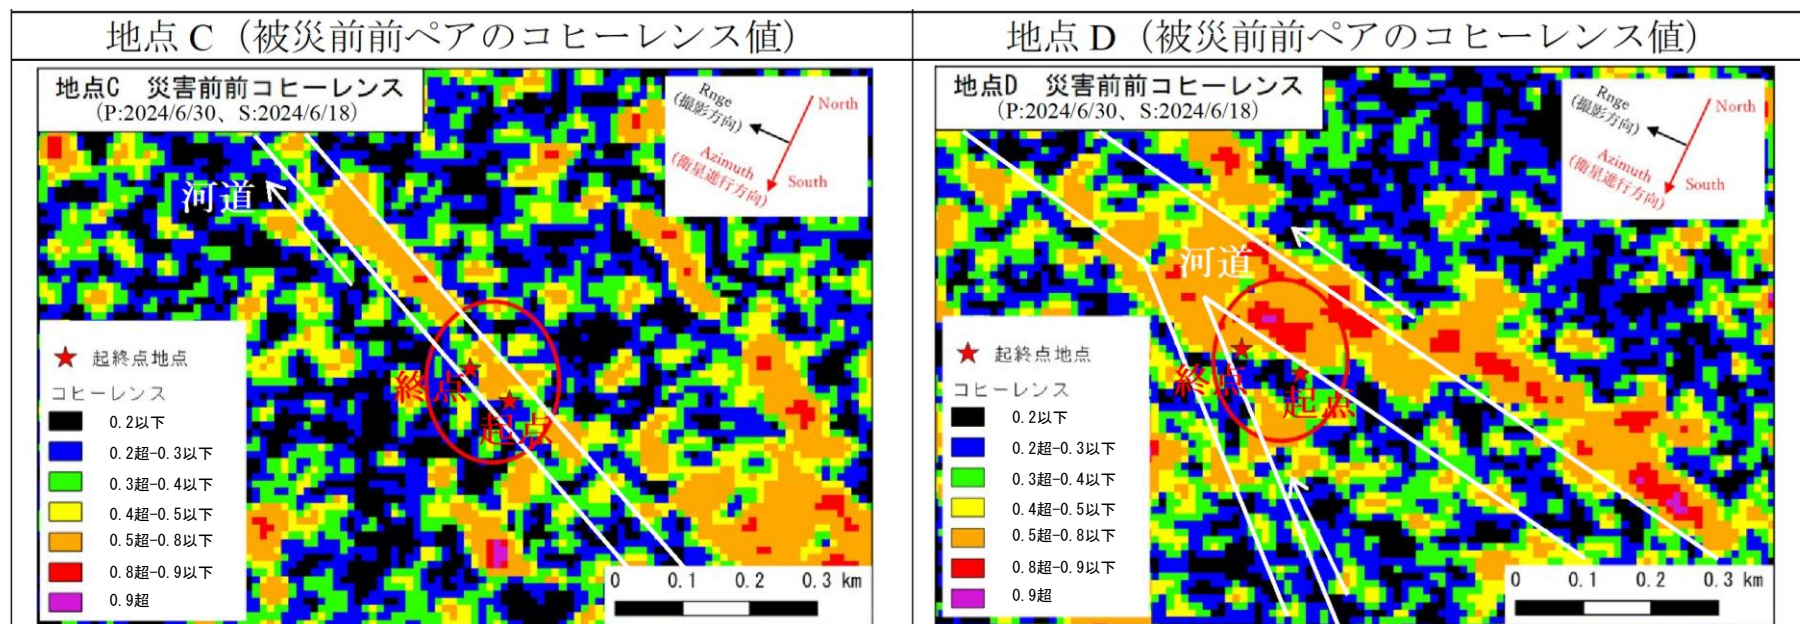
- 前述した「地点C」～「地点D」における被災前干渉解析結果を以下に示す。
- 被災前のSAR干渉解析の結果、地点A、地点Bの起点・終点周辺のコヒーレンスは概ね0.4程度以上あることを確認したため、干渉解析には適する地点であると判断する。
- 河道内についてもコヒーレンスが比較的高い部分が多いが、当該地区の河川は中洲が多くあり、平時は河床部が見える場所も多いため、その影響であると考えられる。
